| <b>REMONT BALKONÓW W WYSOKIM BUDYNKU<br/>MIESZKALNYM WIELORODZINNYM</b> | | | | |
| <b>ARCHITEKTURA<br/>PROJEKT BUDOWLANO-WYKONAWCZY</b> | | | | |

**EKSPERTYZA BUDOWLANA**

**Ocena stanu technicznego balkonów w budynkach  
mieszkalnych przy ul. Dunikowskiego 28 - 30  
w Szczecinie**

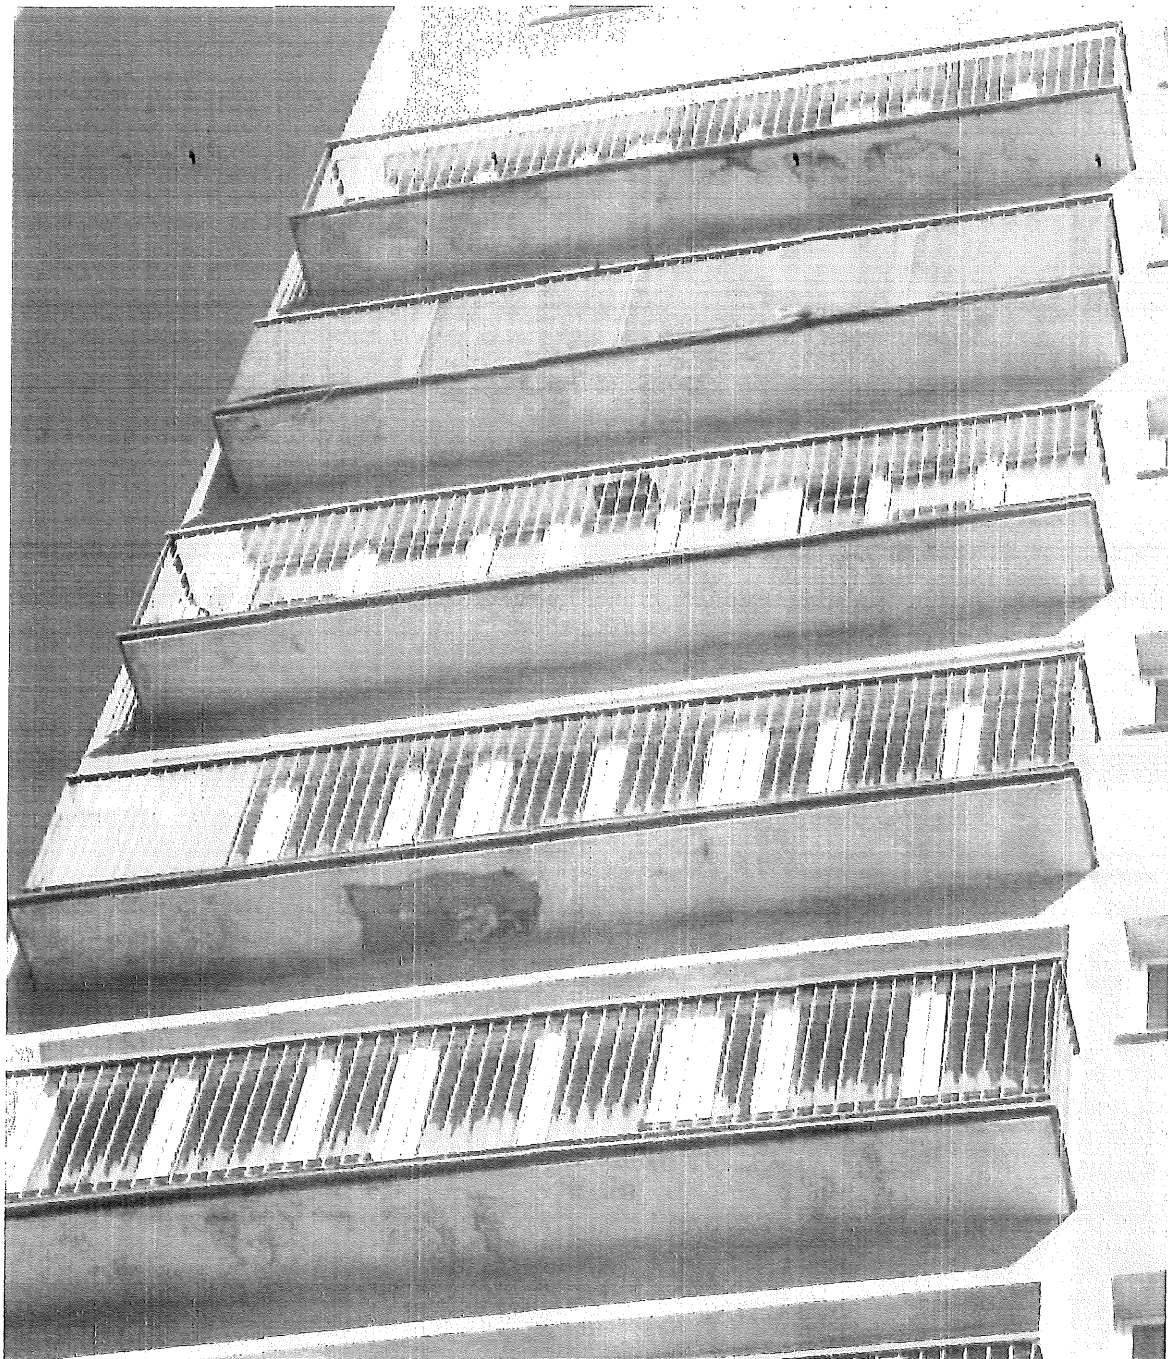
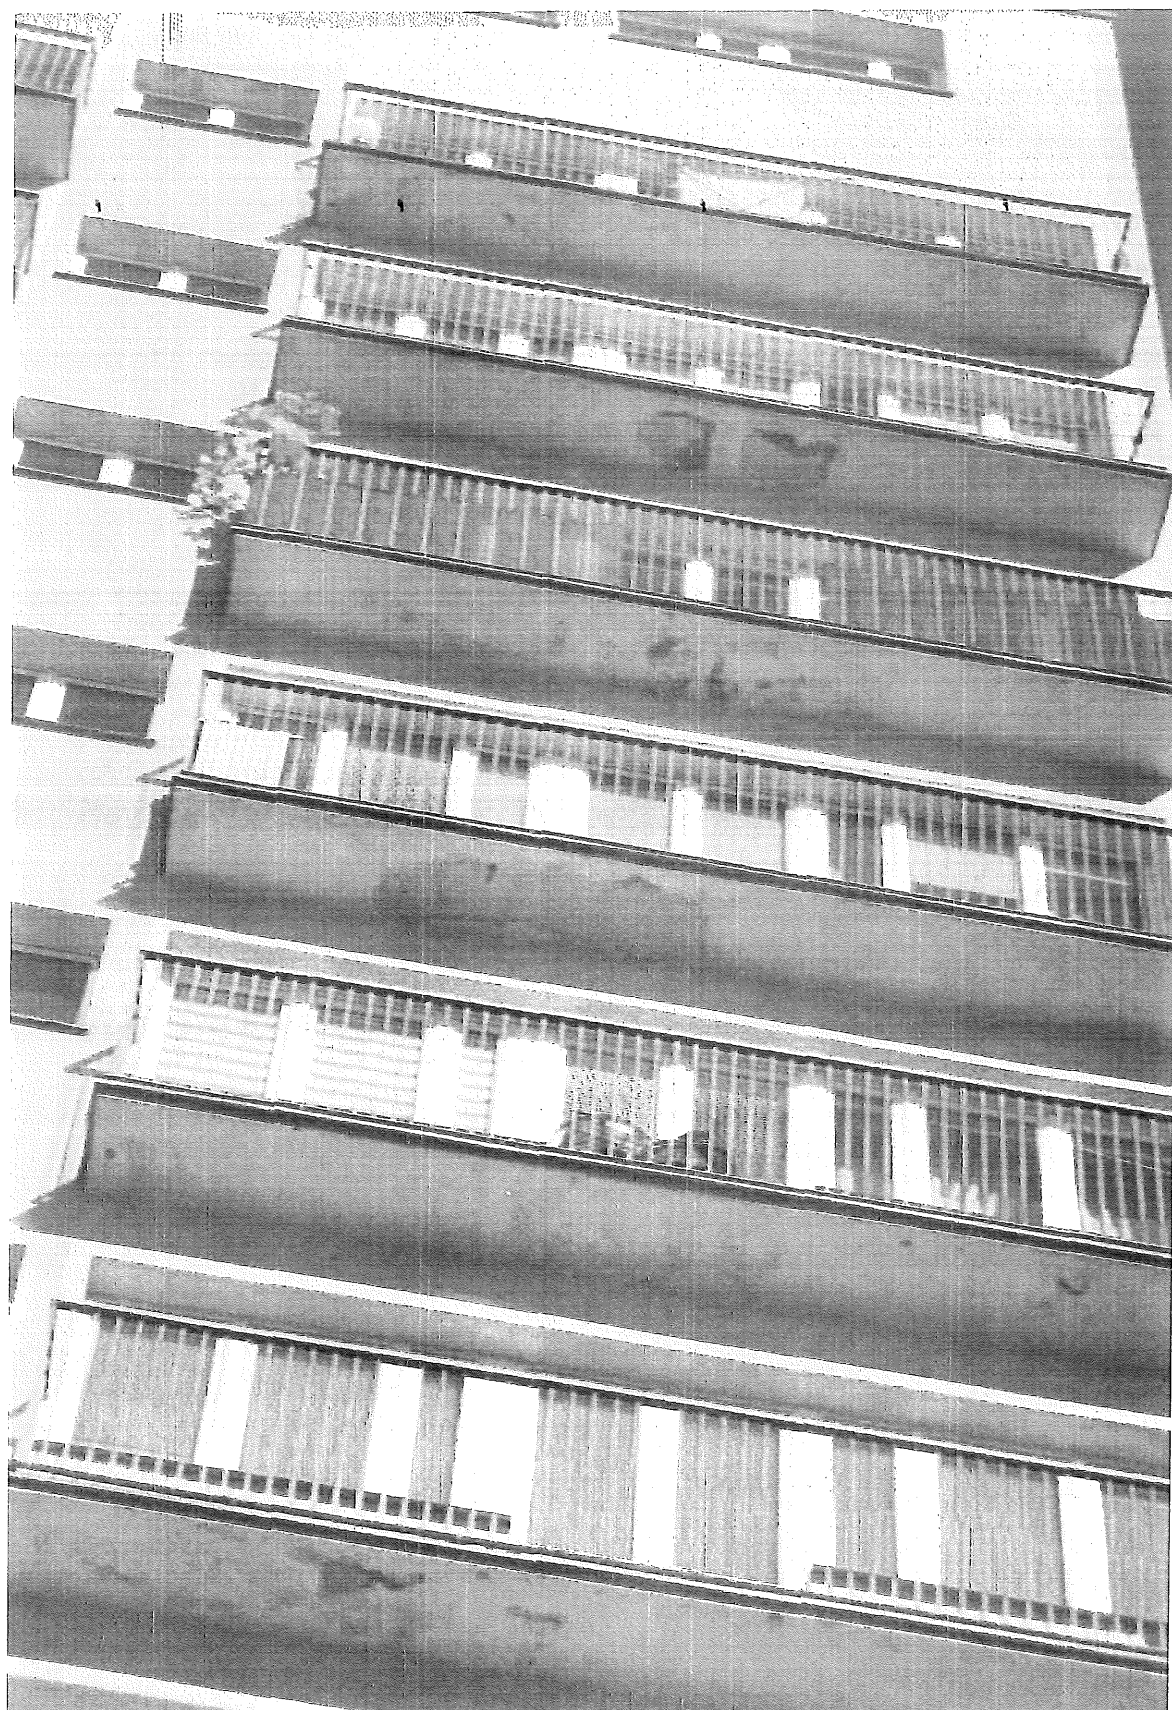
- Występujące odspojenia ocieplenia, gładzi, tynków oraz uszkodzenia betonu na spodach płyt balkonowych stanowią zagrożenie dla bezpieczeństwa użytkowników oraz osób postronnych przebywających w sąsiedztwie budynku. Wymagany pilny remont po wykonaniu wcześniejszych napraw osadzeń balustrad oraz spękań prefabrykatów płyt balkonowych.

Zdjęcie nr 4 – 5 Uszkodzenia spodów płyt balkonowych widok ogólny. Budynek 28

- Demontaż całości warstw posadzkowych wraz z obróbkami blacharskimi do odsłonięcia prefabrykatu płyty balkonowej i elementów zamocowania balustrad
- Demontaż warstw tynków, ocieplenia i gładzi na powierzchniach spodnich płyt balkonowych.

- Odtworzenie obudowy warstw spodnich płyt balkonowych
- Uszczelnienie połączeń elementów konstrukcji i osadzeń stolarki otworowej wypełniaczami elastycznymi.

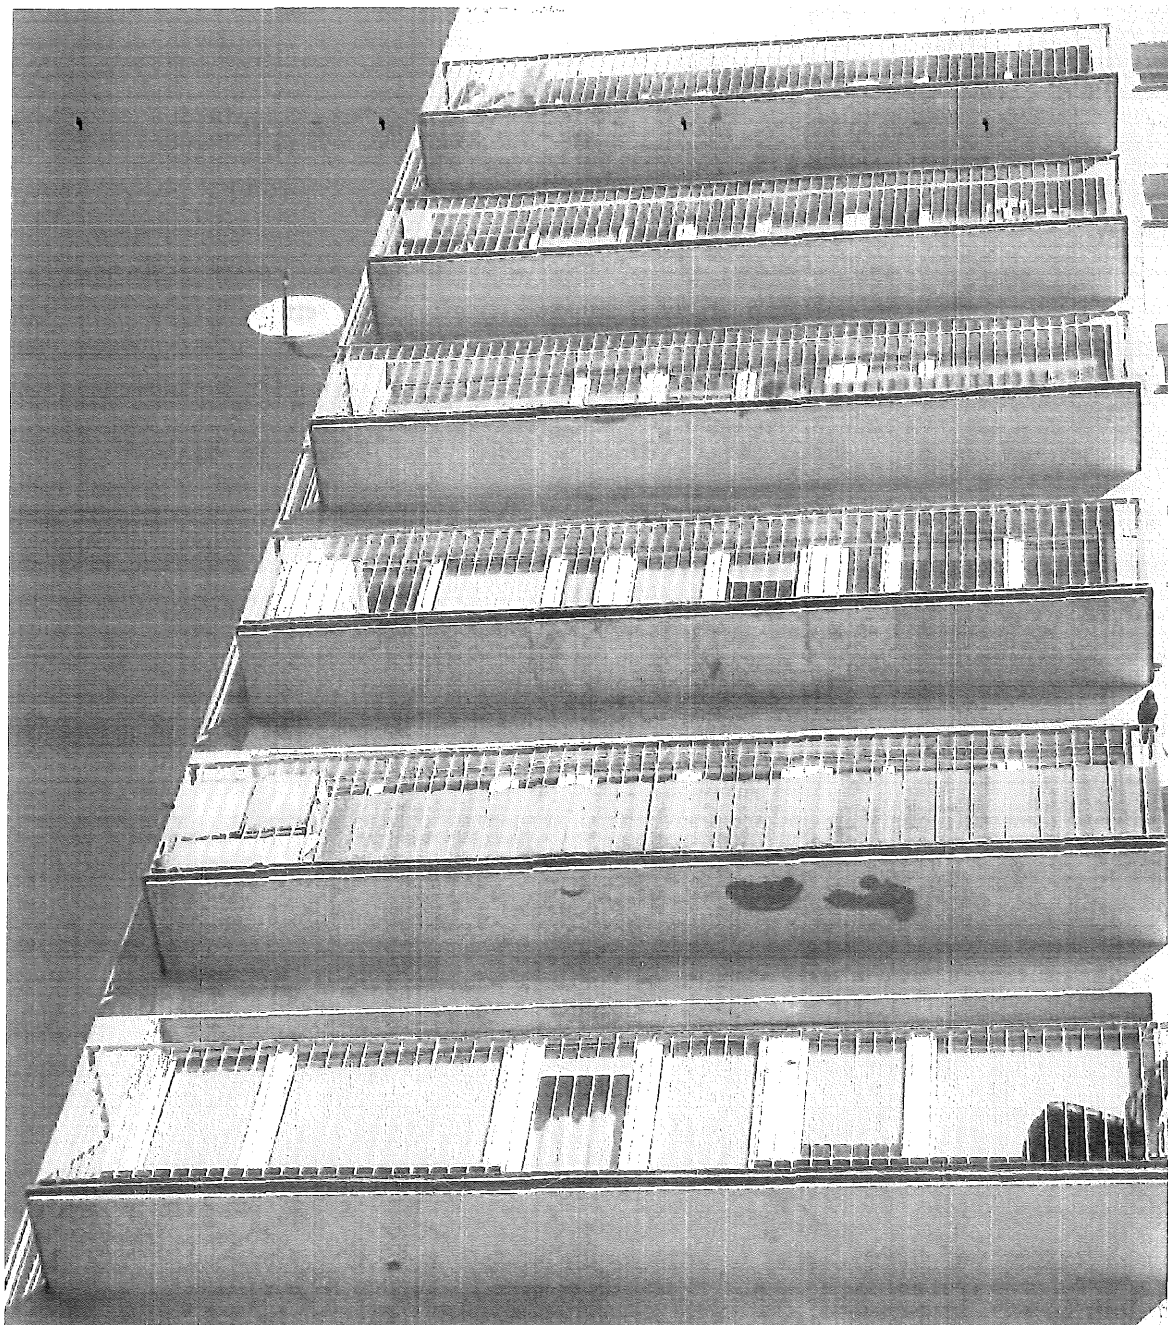
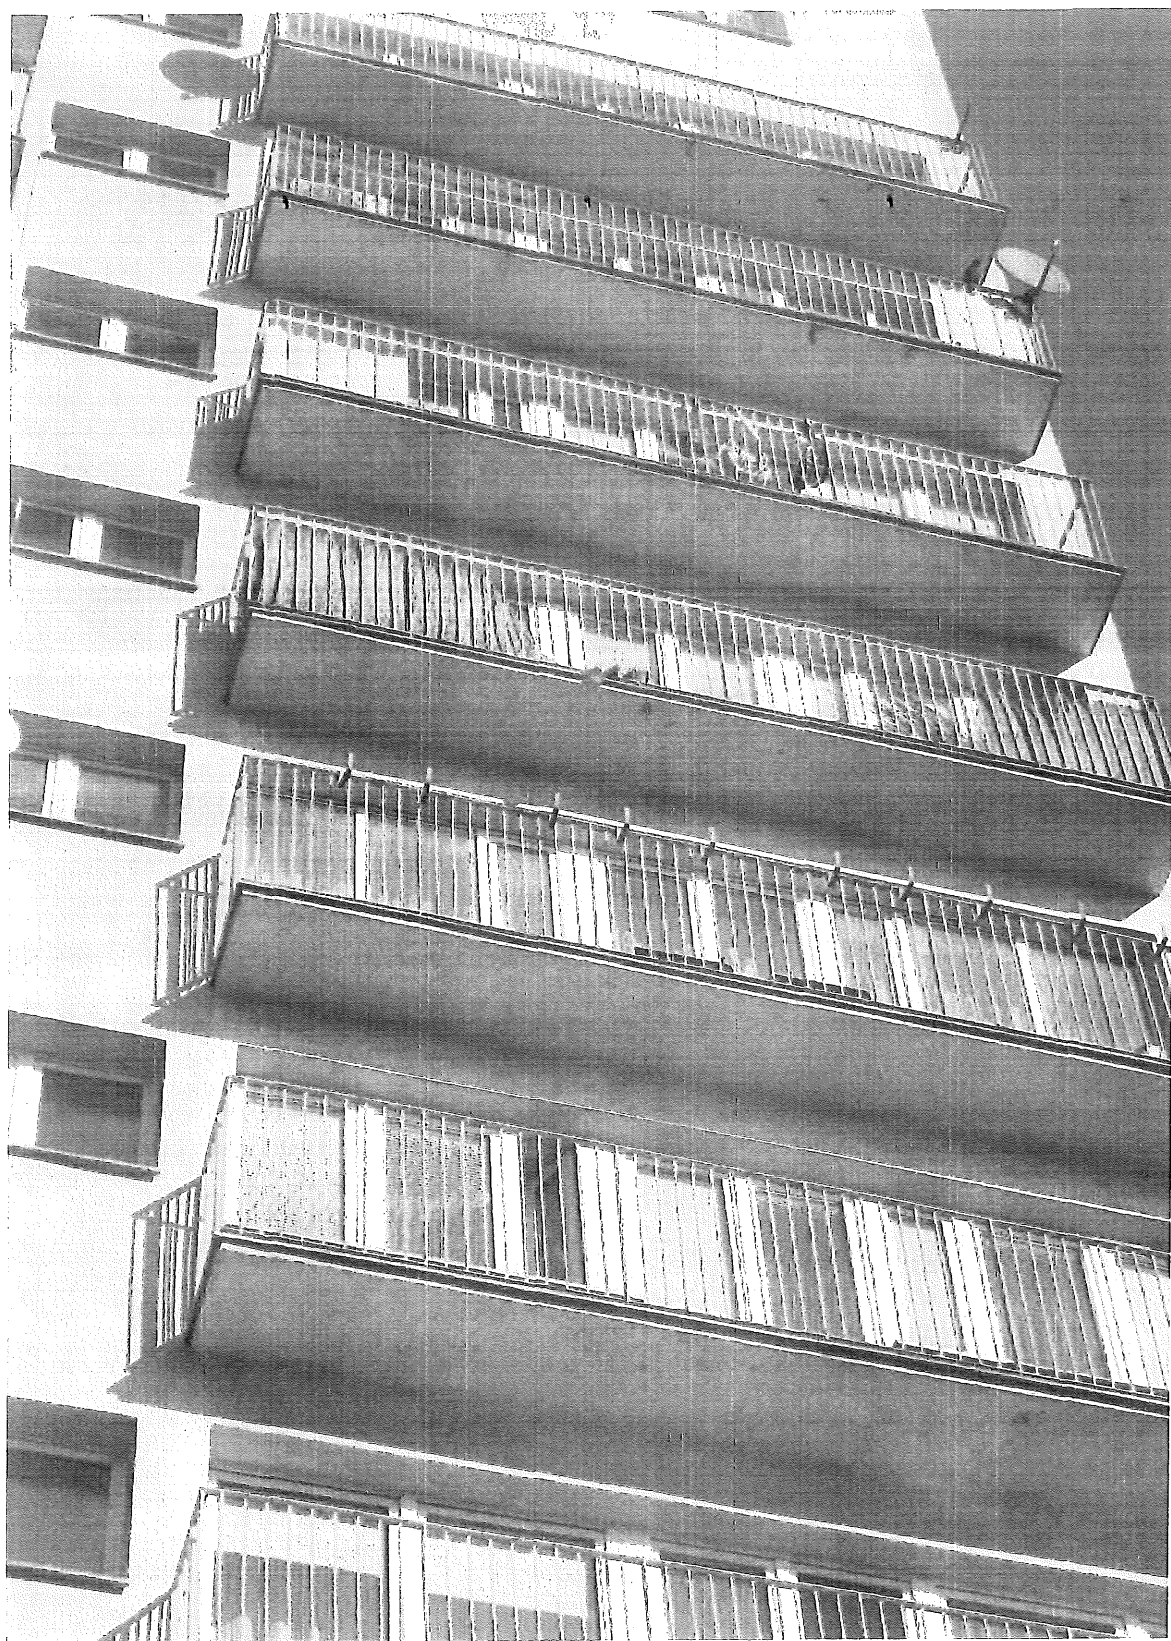
Zdjęcie nr 6 – 7      Uszkodzenia spodów płyt balkonowych widok ogólny. Budynek 30

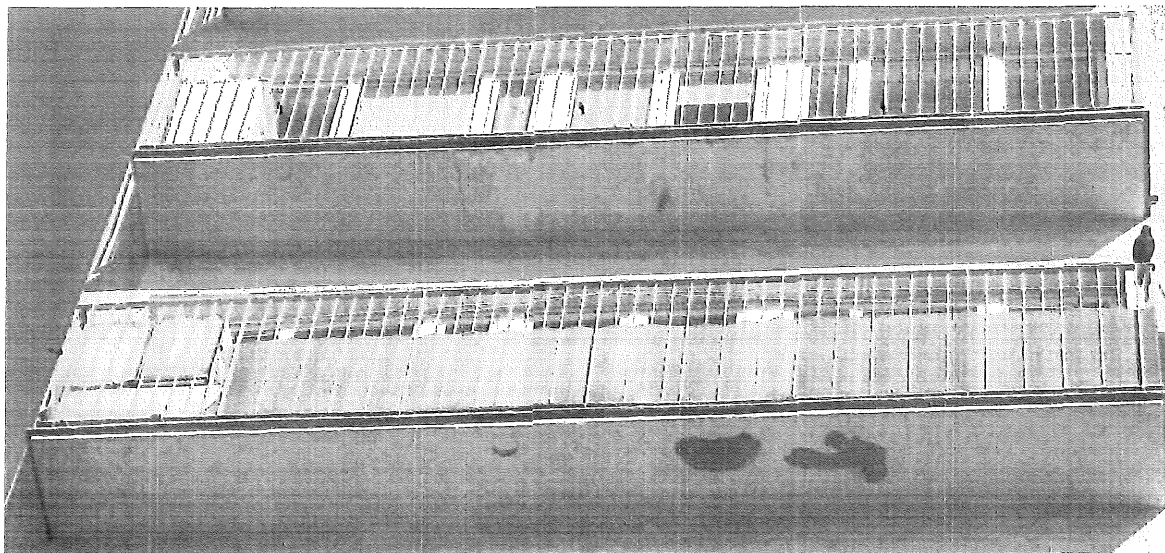
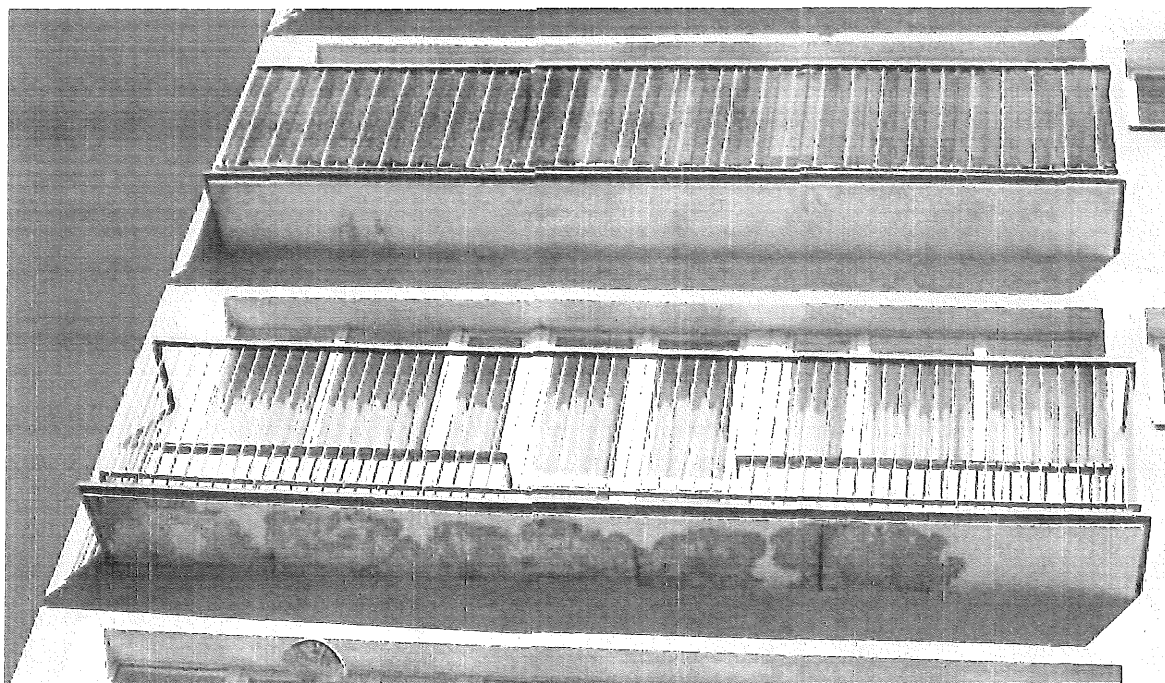
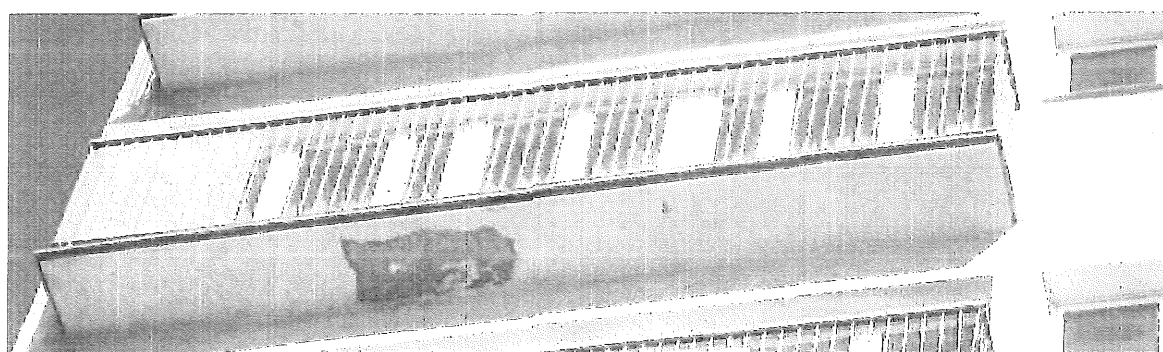
Zdjęcie nr 8 - 10

Typowe, powtarzalne odspojenia i uszkodzenia warstw spodnich płyt balkonowych

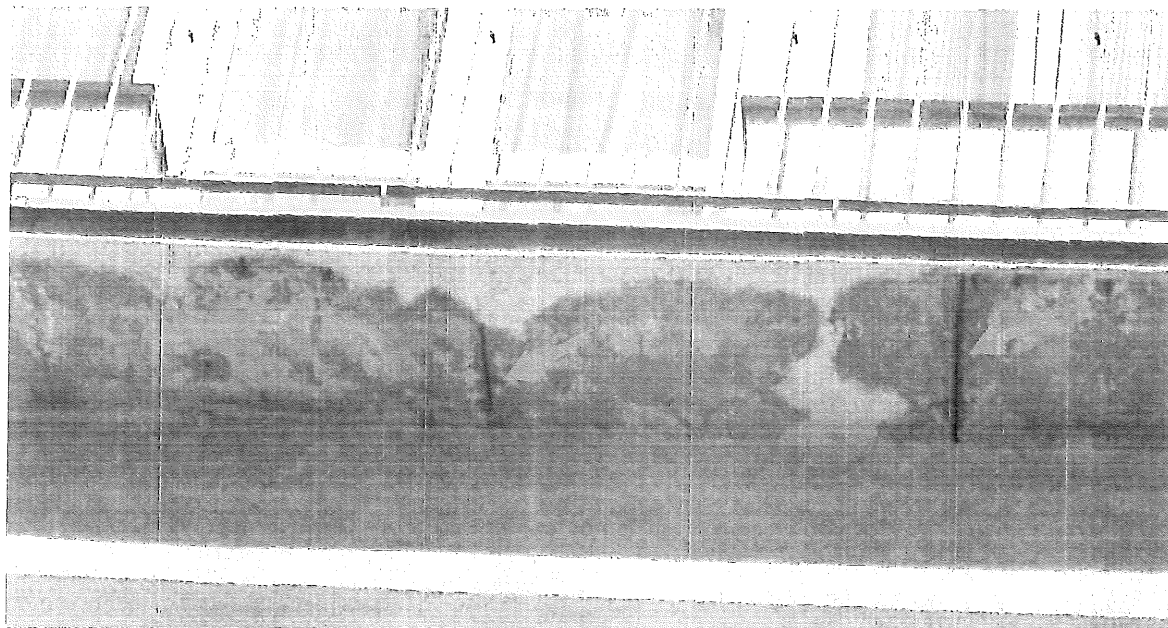
Zdjęcie nr 11

W trakcie ponad pięćdziesięcioletniego okresu eksploatacji procesy korozyjne doprowadziły znacznego osłabienia elementów zamocowań balustrad oraz uszkodzeń (spękań) płyt balkonowych na trasie korodującego zbrojenia.

- Występujące spękania(zarysowania) konstrukcji żelbetowej płyt balkonowych i lokalne ubytki betonu bez bezpośredniego zagrożenia dla bezpieczeństwa konstrukcji. Wymagane naprawy miejscowe (uzupełnienie ubytków z zabezpieczeniem antykorozyjnym zbrojenia).

Typowe, powtarzalne spękania poprzeczne płyt i korozja zbrojenia płyt balkonowych

- Naprawy prefabrykatów płyt balkonowych z wykuciem skorodowanych elementów zamocowań i systemowym uzupełnieniem ubytków betonu, zabezpieczeniem antykorozyjnym odsłoniętego zbrojenia oraz naprawami miejscowymi spękań metoda iniekcji żywicznej.

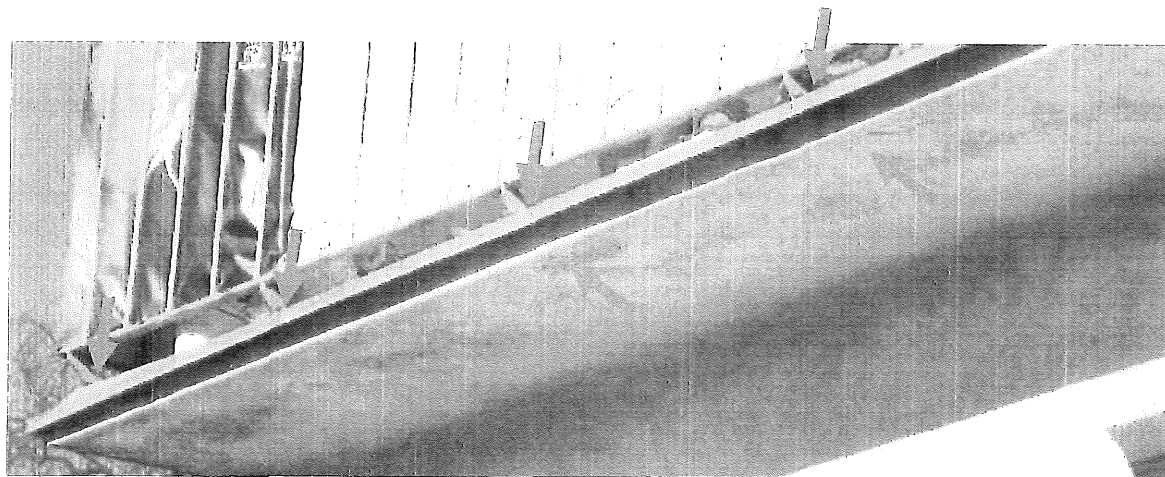
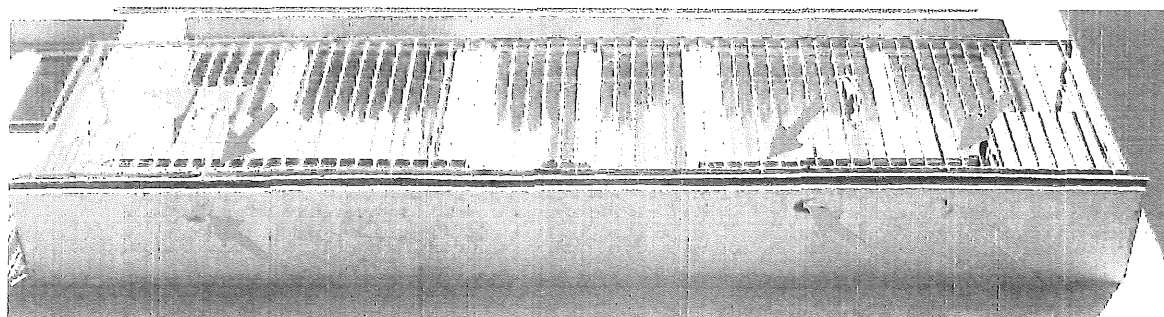
Zdjęcie nr 12-13

- Występująca korazja zamocowań balustrad w konstrukcji płyt balkonowych stanowi bezpośrednie zagrożenie dla bezpieczeństwa użytkowników i osób postronnych przebywających w sąsiedztwie budynków. Wymagany pilny remont zamocowań optymalnie całkowita wymiana elementów mocujących połączona ze zmianą sposobu zamocowania (zalecane zamocowanie do spodu płyt).

Przecieki lokalne, korozja i uszkodzenia w miejscach zamocowania balustrad. Stan typowy, powtarzalny

- Sukcesywny demontaż i ponowny montaż balustrad z zalecaną zmianą systemu mocowania oraz zabezpieczeniem antykorozyjnym konstrukcji
- Odtworzenie warstw posadzkowych balkonów wraz z obróbkami blacharskimi i izolacjami

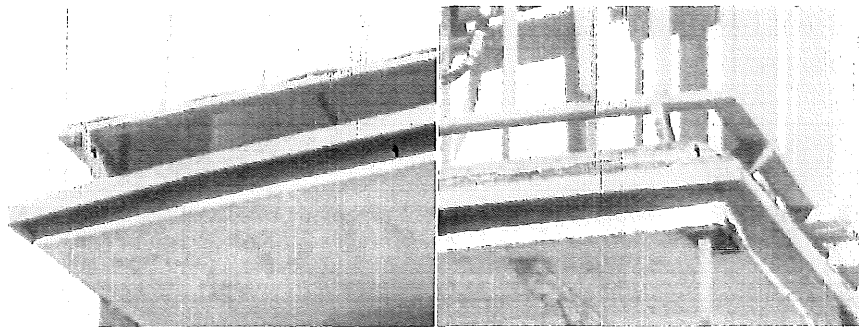
Zdjęcie nr 14 - 15

- Umiarkowana, lokalna korozja prętów konstrukcji balustrad.
- Lokalnie silna i bardzo silna (do pełnej perforacji) korozja elementów mocujących balustrady. Pełna ocena stanu zakotwień możliwa po usunięciu warstw posadzki.
- Obróbki blacharskie krawędzi i posadzki balkonów w stanie zróżnicowanym.

Wsporniki mocowania balustrad

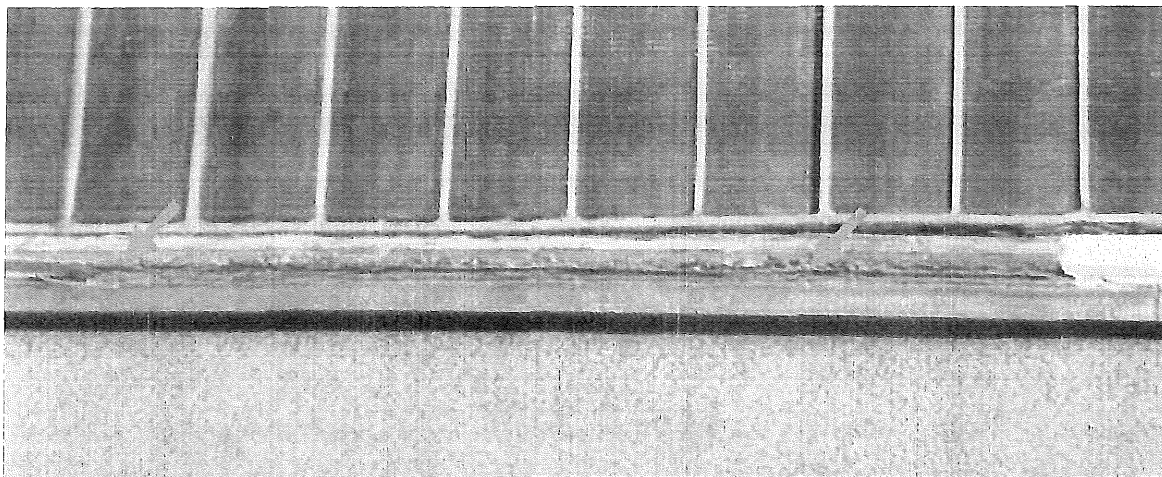
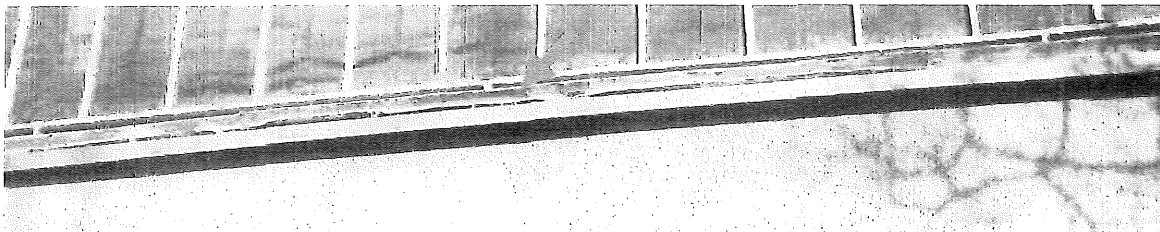
Zdjęcie nr 16 - 18

Posadzki i obróbki blacharskie balkonów – stan przeciętny
