## EKSPERTYZA TECHNICZNA

Dotycząca sprawdzenia stanu technicznego oraz zalecenia naprawcze murów oporowych i kładki do budynku gospodarczego ( nad trafo i hydrofornia) przy UL. Potulickiej 40 , W SZCZECINIE

ADRES: ul. Potulickiej 40 w Szczecinie działka identyfikator 326201\_1.1047.23/2

Szczecin 12.2023 r.

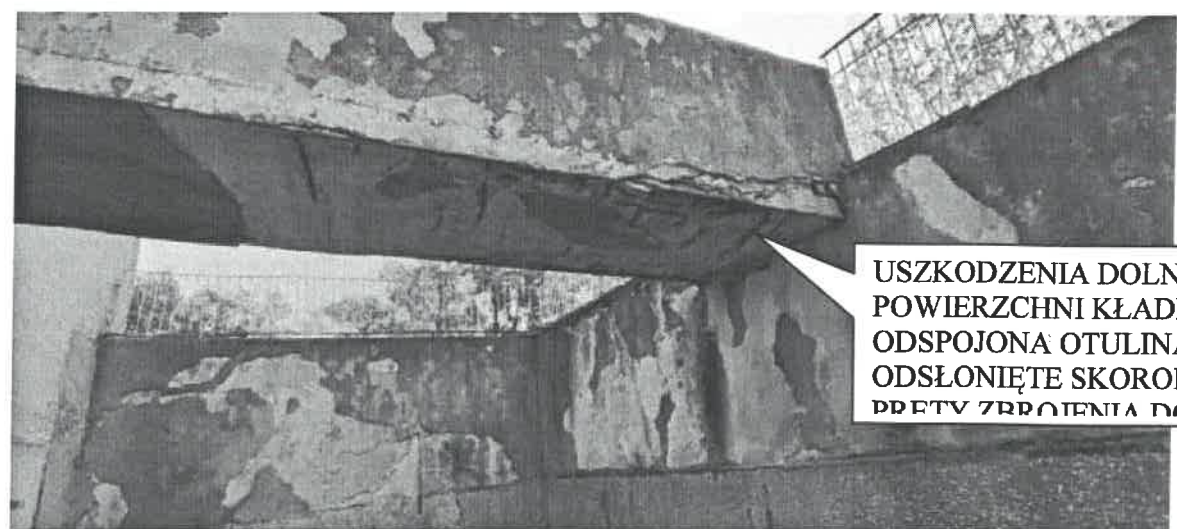
USZKODZENIA DOLNEJ  
POWIERZCHNI KŁADKI.  
ODSPOJONA OTULINA I  
ODSŁONIĘTE SKORODOWANE  
PRĘTY ZBRĄDZENIA DOLNEGO

Po oczyszczeniu i usunięciu luźnych fragmentów otuliny należy oczyścić mechanicznie zbrojenie i zastosować systemowe zaprawy szczipne i reprofilujące z inhibitorami korozji np. **weberep R4 duo**.

- Wzmocnienie istniejącej kładki poprzez podłożenie pod płytę poziomą (wcześniej naprawianą) Rusztu stalowego ocynkowanego z belek dwuteowych I160HEB (belki podłużne oparte na gniazdach w murze oporowym i ścianie budynku) i poprzeczek z I80PE połączonych ze sobą za pomocą śrub M16 kl 5.6

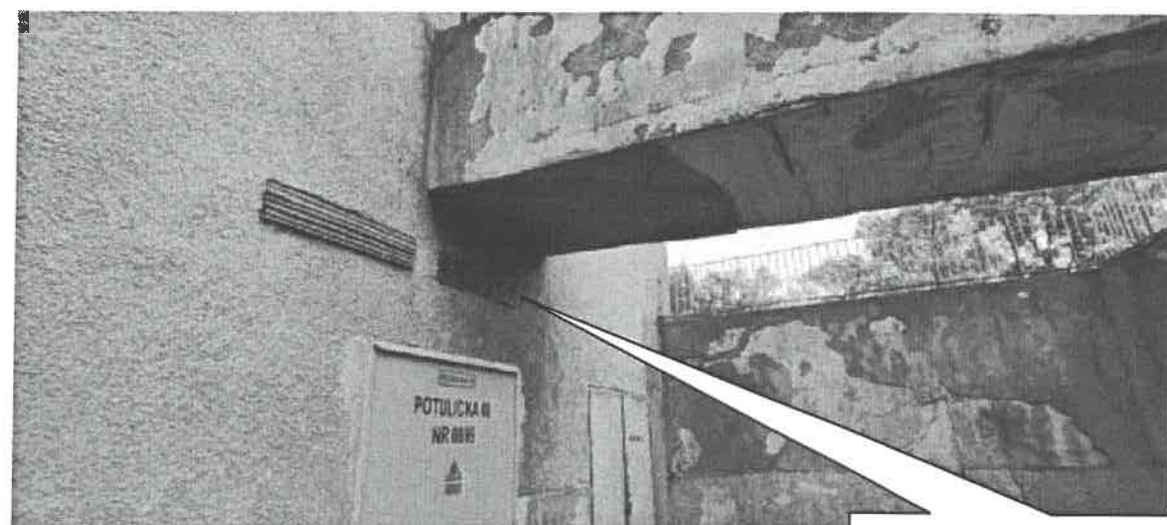
WIDOK OPARCIA KŁADKI NA  
ŚCIANIE TRAFOSTACJI

WIDOK OPARCIA KŁADKI NA  
ŚCIANIE OPOROWEJ

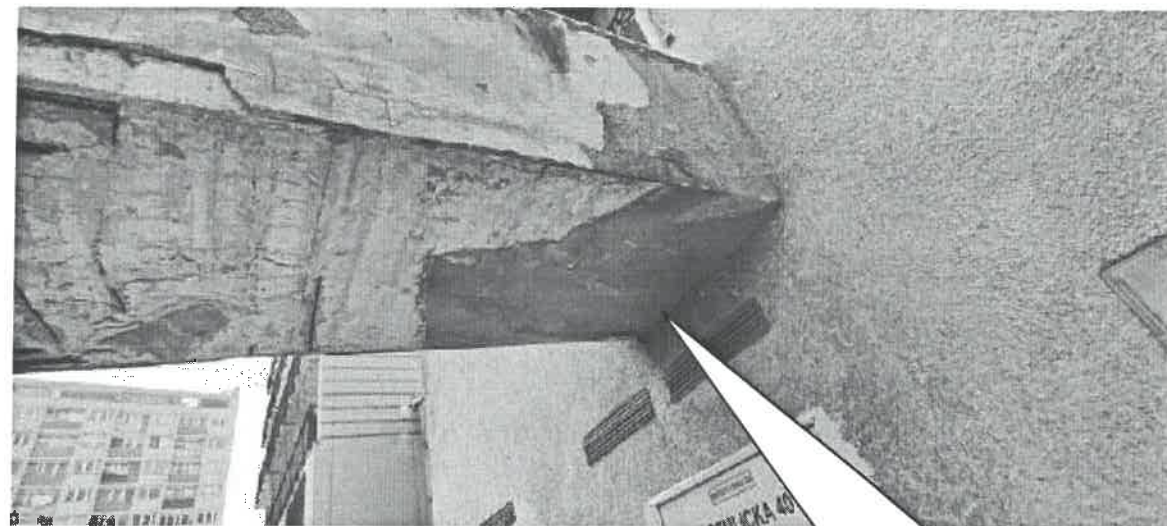
WIDOK OPARCIA KŁADKI NA  
ŚCIANIE TRAFOSTACJI

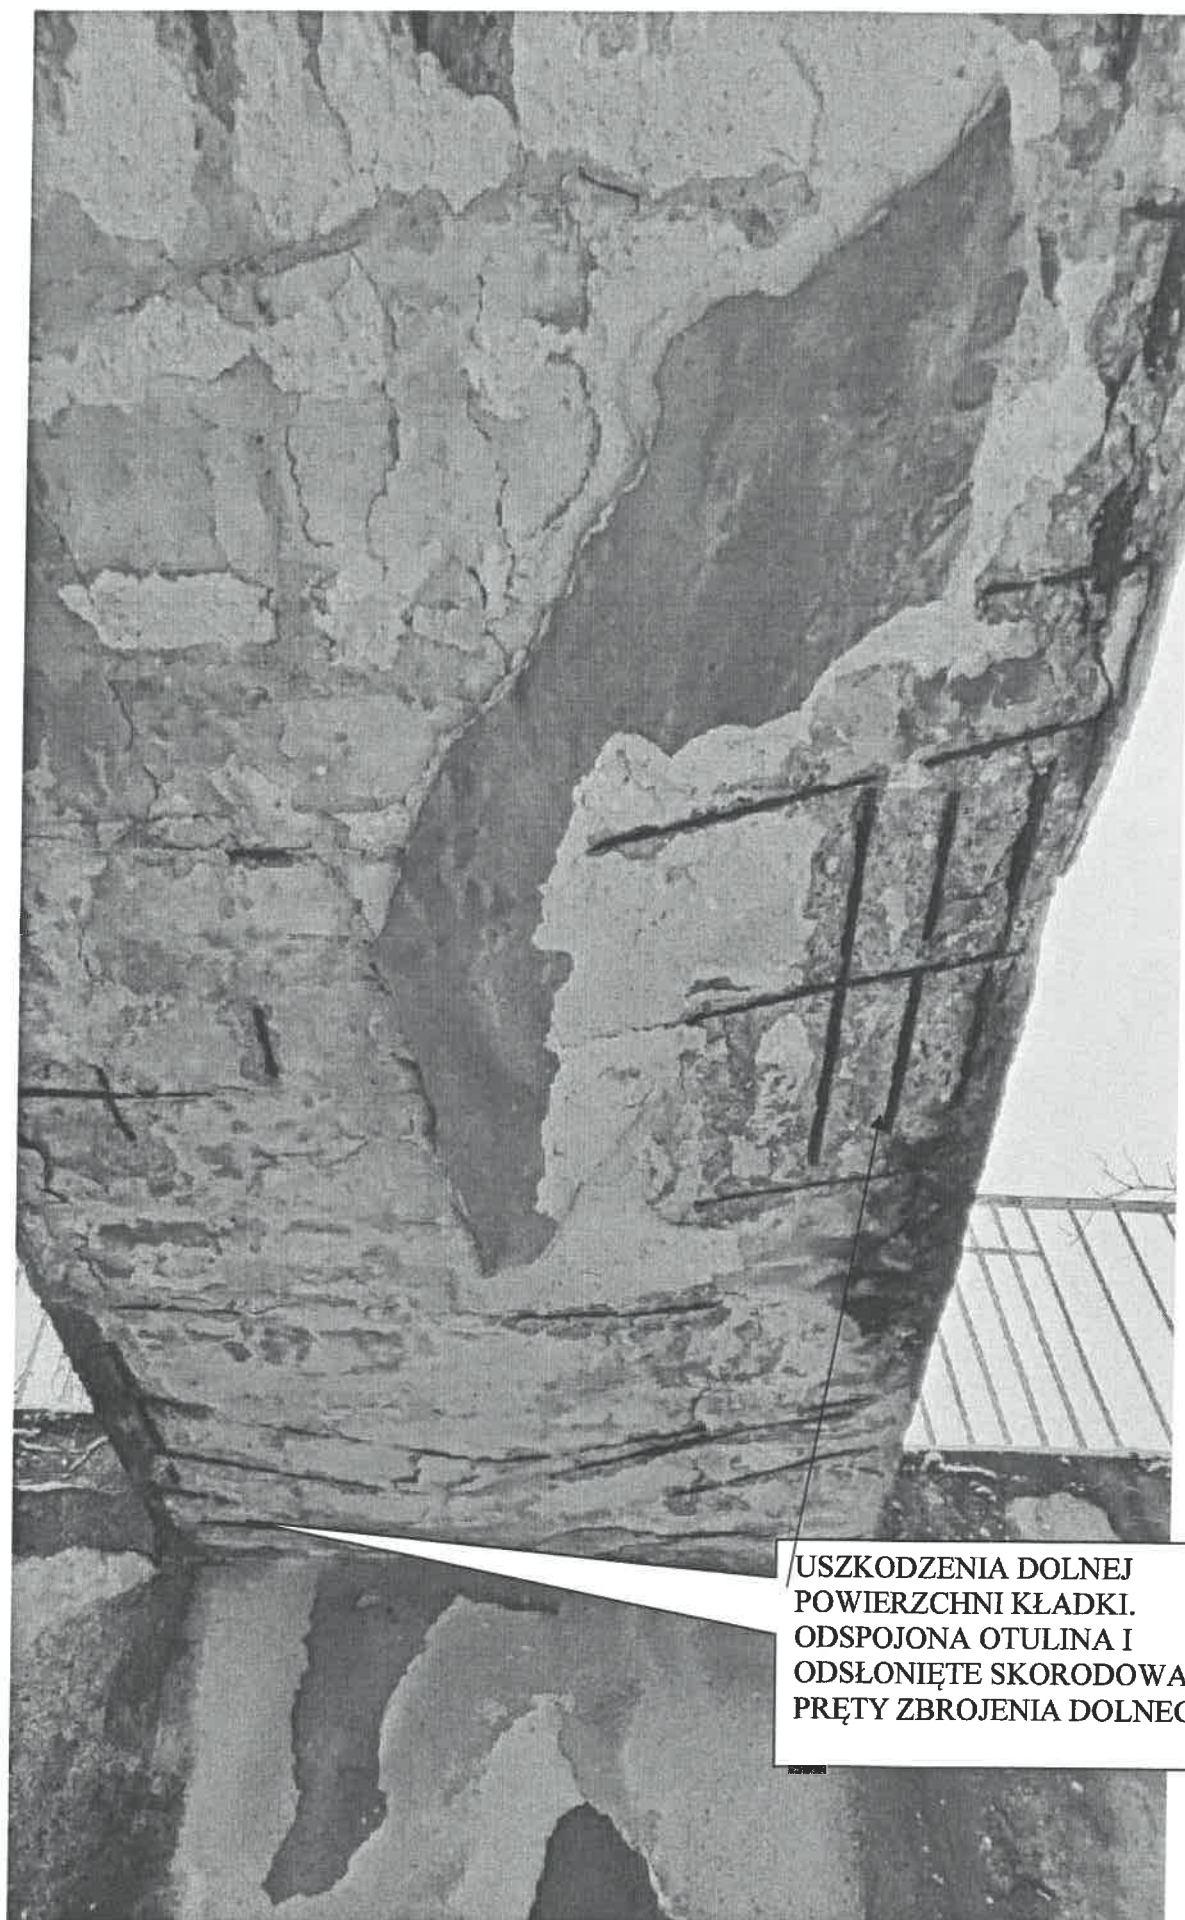
- Szczególnie poważne uszkodzenia zlokalizowane są na spodzie poziomej płyty kładki . Uszkodzenia to ubytki płyty żelbetowej , odspojenia otuliny znaczna korozja odsłoniętego zbrojenia.

USZKODZENIA DOLNEJ  
POWIERZCHNI KŁADKI.  
ODSPOJONA OTULINA I  
ODSŁONIĘTE SKORODOWANE  
PRĘTY ZBROJENIA DOLNEGO

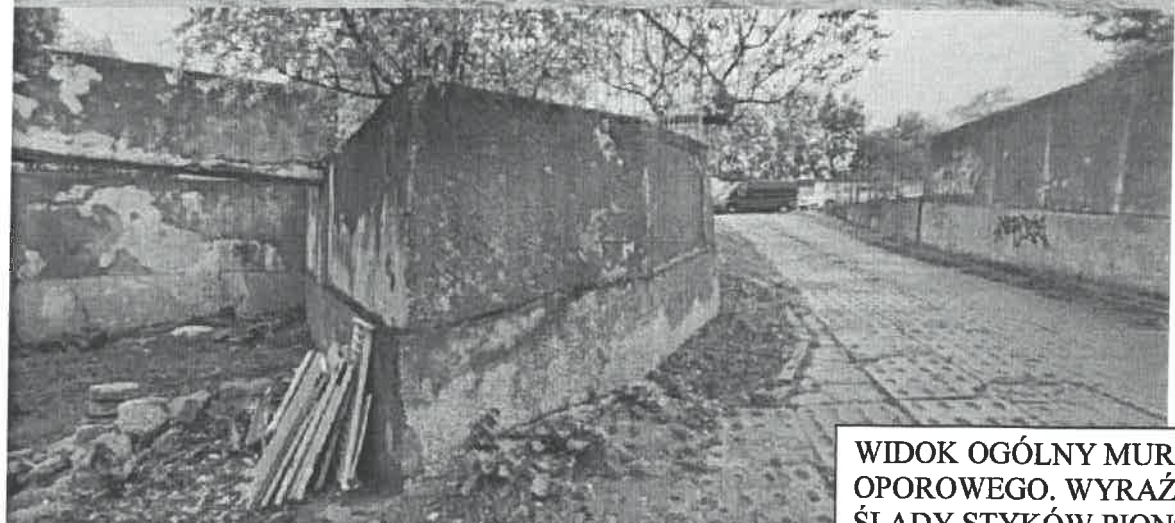
WIDOK OGÓLNY MURU  
OPOROWEGO. WYRAŻNE  
ŚLADY STYKÓW PIONOWYCH  
POSZCZEGÓLNYCH  
ELEMENTÓW  
PREFABRYKOWANYCH

Po oczyszczeniu i usunięciu luźnych fragmentów otuliny należy oczyścić mechanicznie zbrojenie i zastosować systemowe zaprawy szczipne i reprofilujące z inhibitorami korozji np. **weberep R4 duo**.

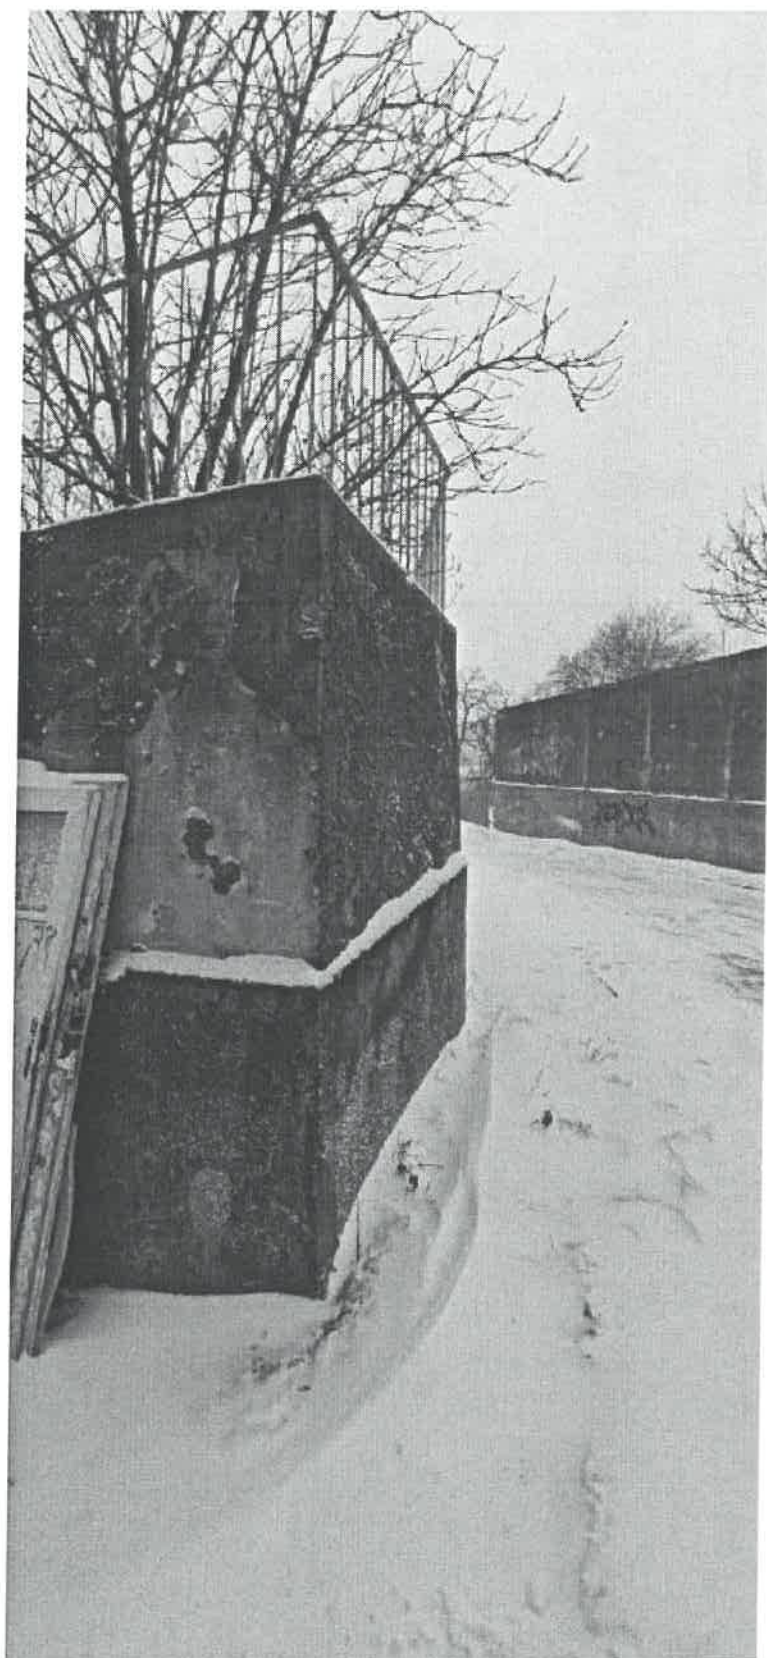
BETON WYPEŁNIAJĄCY W  
NAROŻACH NA ZAŁAMANIACH  
PRZEBIEGU  
PREFABRYKOWANEJ ŚCIANY  
OPOROWEJ

Po rozkuciu i usunięciu uszkodzonego betonu w narożu a następnie oczyszczeniu i usunięciu luźnych fragmentów na krawędziach bocznych prefabrykatów odtworzyć wypełnienie w formie żelbetowego wypełnienia („korka”). Połączenie nowego wypełnienia żelbetowego (z betonu C20/25 i stali #8 mm A-III N) z krawędziami prefabrykatów wykonać z systemowymi łącznikami –strzępami np. Murfor lub poprzez kotwienie prętów zbrojenia w otworach wierconych i wypełnionych zaprawami systemowymi np. CX 15 ceresit.

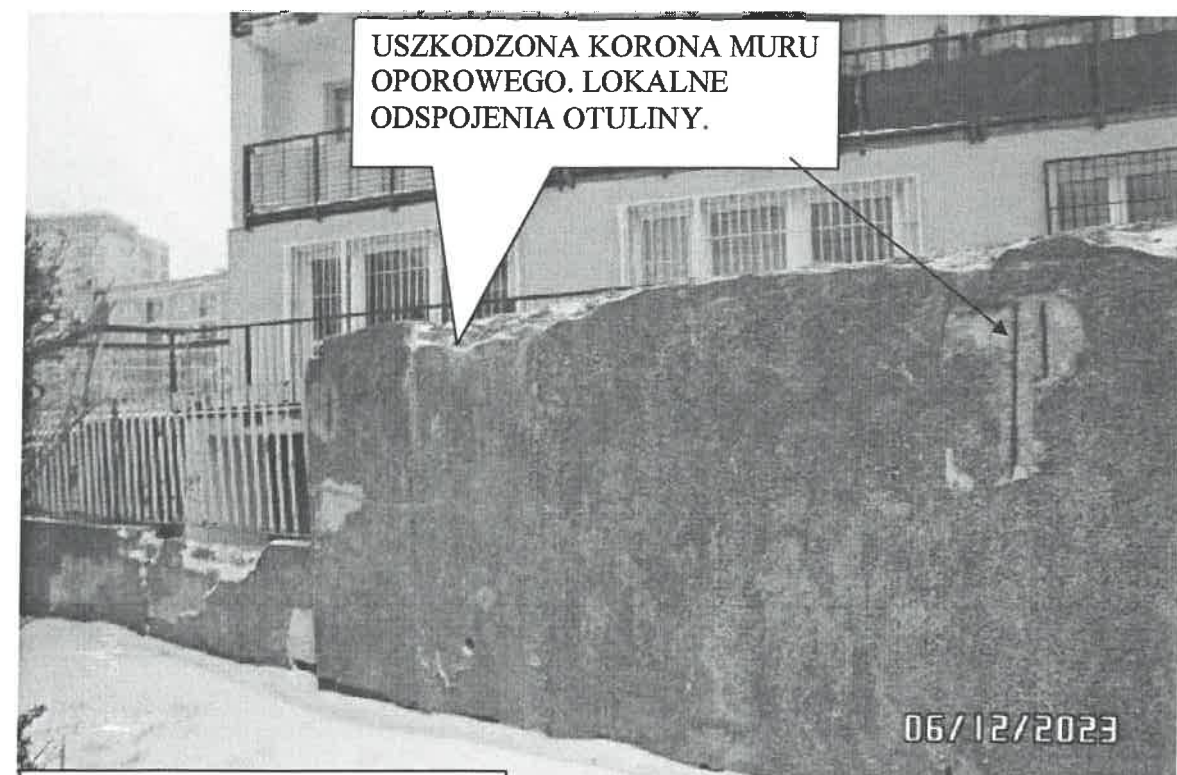
ODSPOJENIA OTULINY  
ZBROJENIE NA STYKU MIĘDZY  
PREFABRYKATAMI.

#### Uszkodzone wypełnienia styków między prefabrykatami
